## OPERATIONS DE MAINTENANCE

### **Première opération : Déshabiller le climatiseur.**

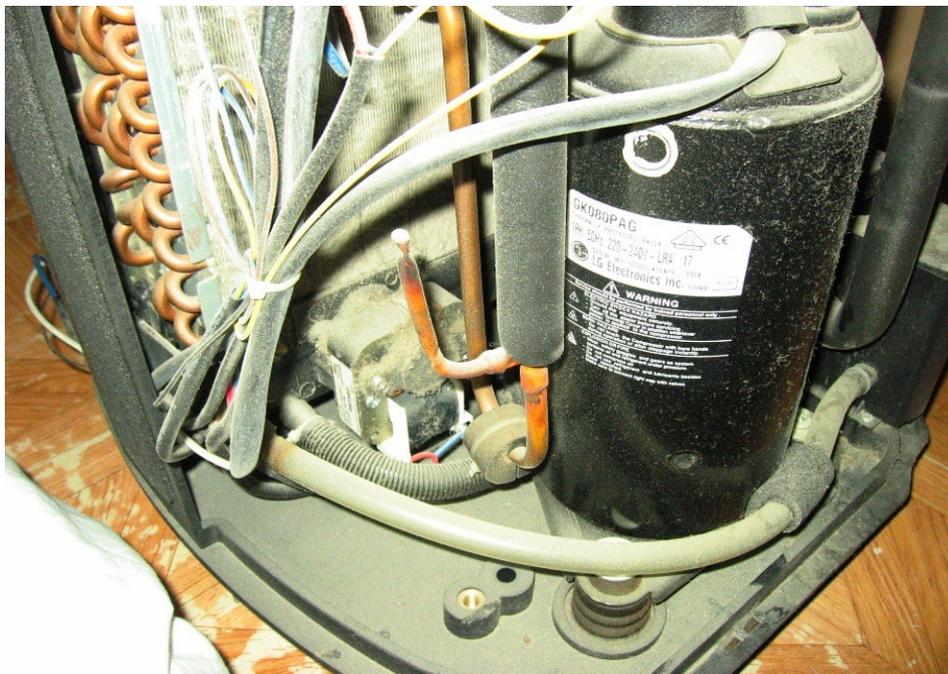
Par ailleurs, l'intérieur est bien poussiéreux.

### **Compresseur, câbles électrique, pompe de vidange, bac de réception d'eau de condensats recouverts de poussières**

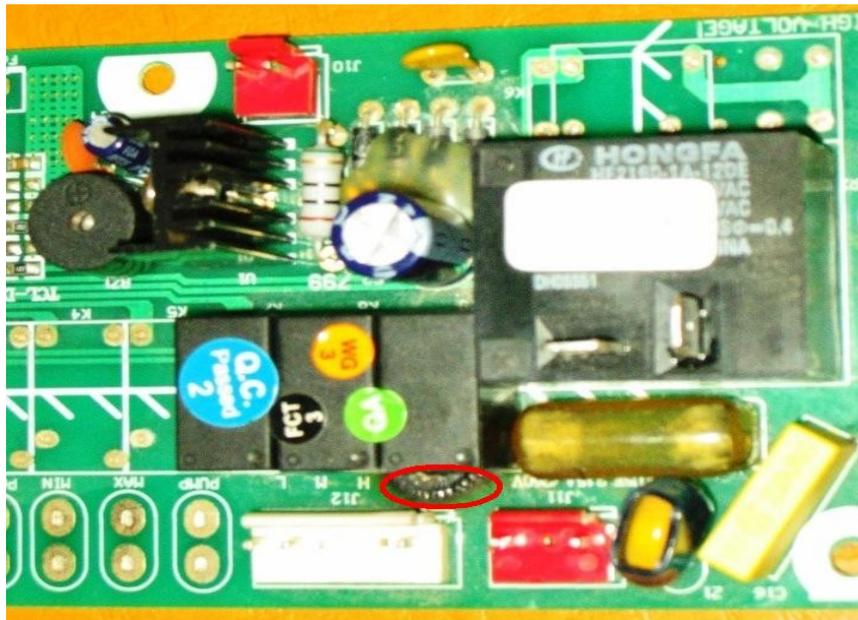
Une observation attentive me permet rapidement de localiser un endroit de la carte déjà bien charbonné.

**A l'intérieur du «cercle» rouge, l'impact laissé sur la carte électronique, entre un des 3 relais et le connecteur blanc J12**

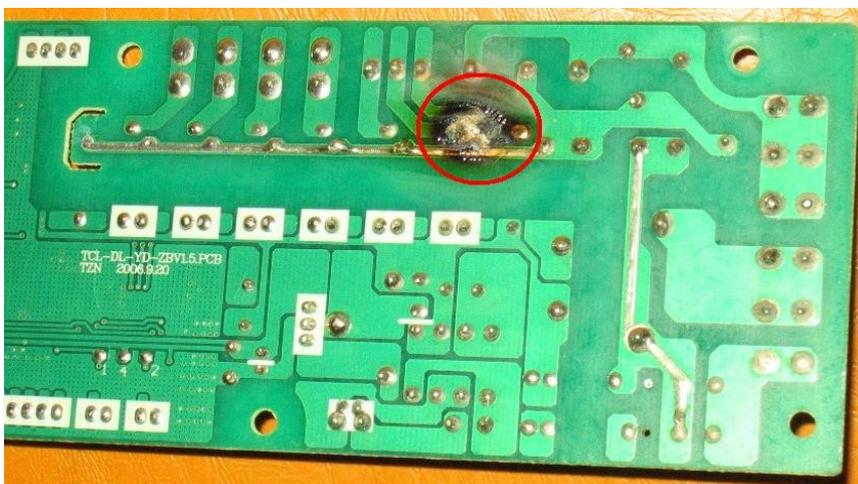
La surchauffe a occasionné aussi la destruction de 2 pistes du circuit imprimé, au niveau du circuit de puissance.

**Les deux pistes du circuit imprimé réduites, de 5 à 10mm**

Pour réaliser cette reconstitution, j'utilise du fil de cuivre souple que j'étame.

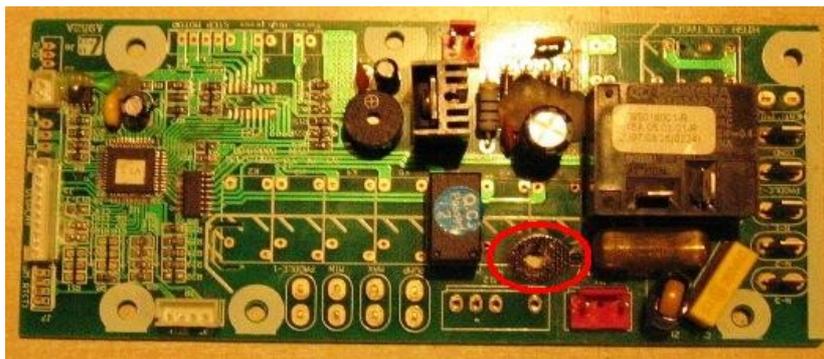
Lorsque, je retire les deux petits relais (identiques à celui qu'on aperçoit, à gauche du cercle rouge) je constate les dégâts.

**L'époxy a tellement chauffé qu'un trou s'est formé, visible sur les deux faces de la carte électronique.**

Il est possible de colmater le trou, à l'aide d'une résine polyester utilisée en carrosserie automobile. Je ne l'ai pas fait, pensant qu'à l'avenir cela évitera qu'une surchauffe excessive agrandisse le trou.

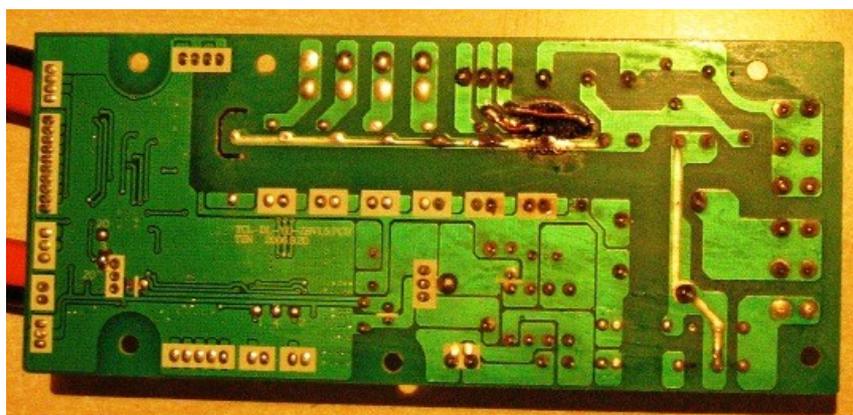
**Les deux pistes du circuit imprimé remplacés par 2 fils étamés**

Lors de cette opération, je m'assure de ne pas causer de court-circuit, entre les autres pistes ou pastilles du circuit imprimé.

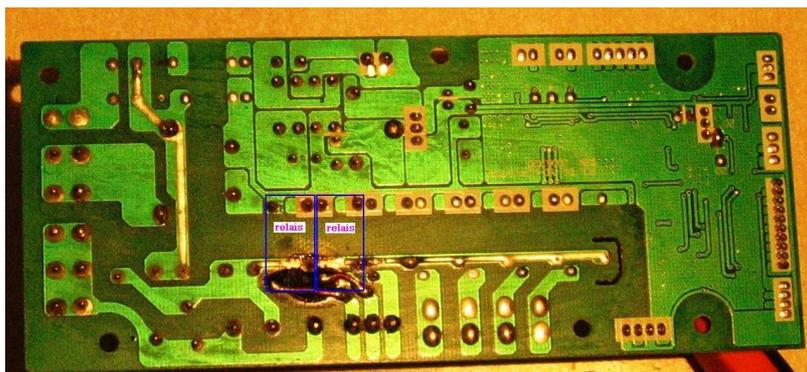
L'époxy a tellement chauffé qu'un trou s'est formé, visible sur les deux faces de la carte électronique.

**Trou béant formé par consommation de l'époxy, provoquée par la surchauffe**

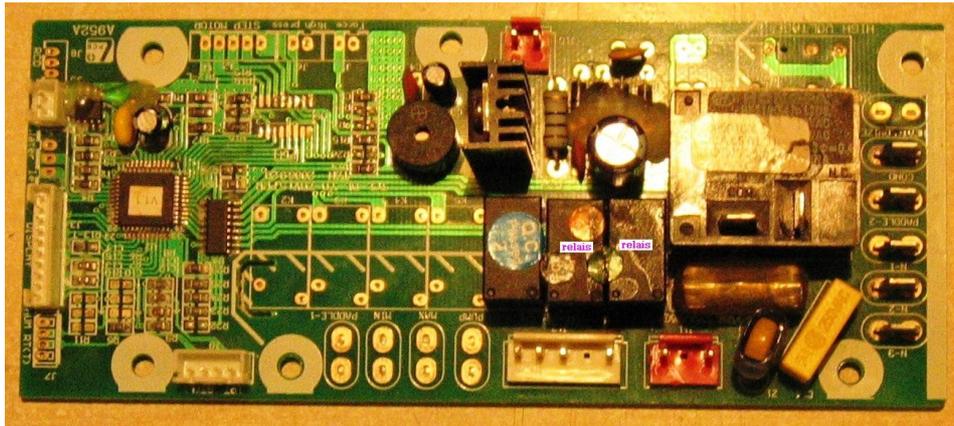
**Les deux relais impactés identifiés, côté composants**

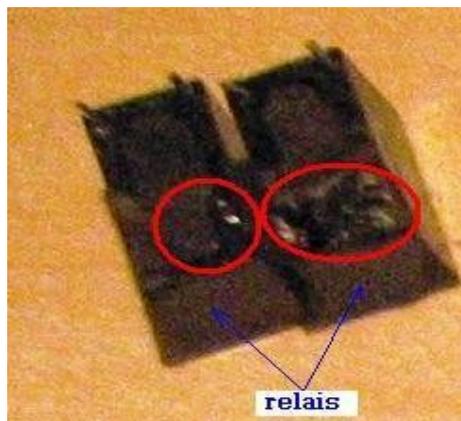
**L'échauffement a fini par atteindre le boîtier en plastique des deux petits relais.**

Bobine du relais 1 > **R = 327 Ohms** ; Contact du relais 1 > **correct**

Bobine du relais 2 > **R = 327 Ohms** ; Contact du relais 2 > **correct**

La valeur mesurée de la bobine de chaque relais est conforme à celle de la bobine du troisième relais qui lui n'a pas été touché par l'échauffement.

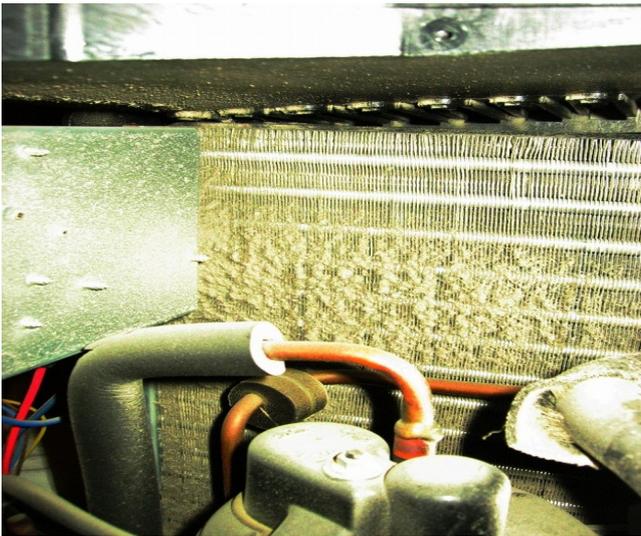
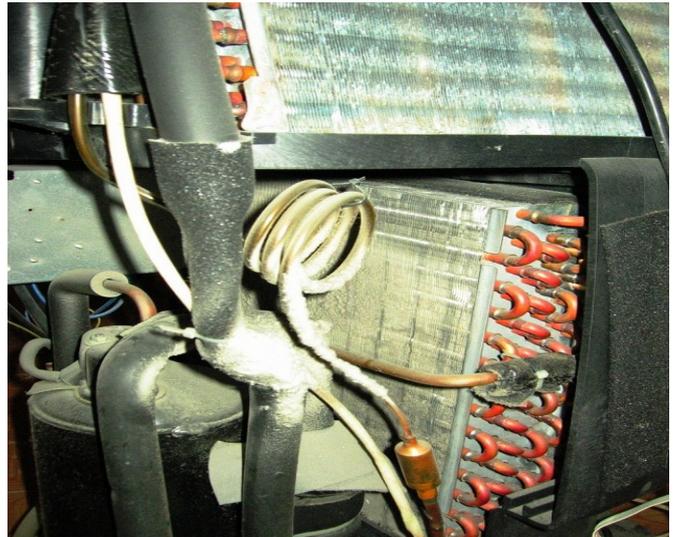
Soudain, en m'attardant avec attention, sur l'observation générale de l'unité mobile, je me demande si le léger dépôt de poussières constaté sur le compresseur ainsi qu'une plus conséquente accumulation sur le condenseur ne pourraient pas être à l'origine du problème. Ce qui expliquerait sans doute, un passage de l'appareil en mode veille.

**Une couche de poussières de 5mm s'est formée, sur la partie gauche du condenseur, beaucoup plus fine, sur sa partie droite**

Etant donné la configuration des 3 éléments (compresseur, condenseur et ventilateur) très proches les uns des autres; il est évident qu'au fil du temps, l'action du ventilateur ait été à l'origine de l'accumulation de poussières sur la partie (visible) du condenseur.

Dès lors, si le condenseur est obstrué, l'échange thermique sera calamiteux et des conséquences directes se feront sentir sur le compresseur, d'un point de vue:

- électrique > **surconsommation** > **détection d'une surcharge**
- thermique > **mauvais refroidissement** > **détection d'un échauffement excessif des enroulements**

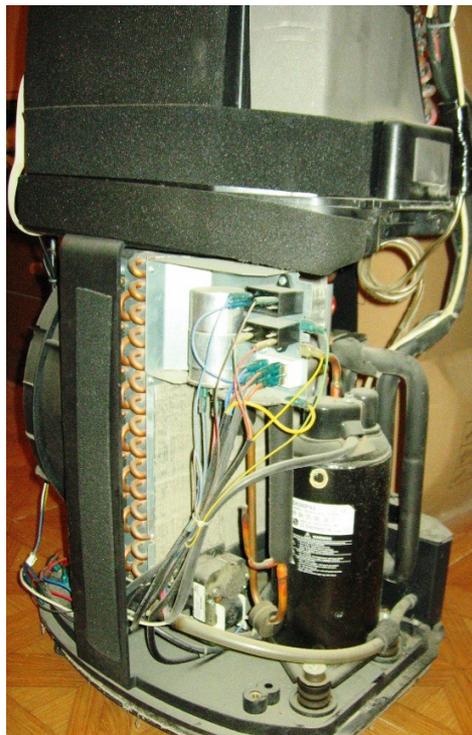
**Une pellicule de poussières est présente, sur la partie haute du compresseur et par endroits, sur la partie basse de l'unité mobile**

Si la poussière est beaucoup moins importante sur le compresseur que sur le condenseur, je pense néanmoins que le compresseur n'est pas complètement étranger au problème. En fait, ce n'est pas tant le compresseur lui-même mais surtout ce qu'il a subi à partir d'un instant, t.

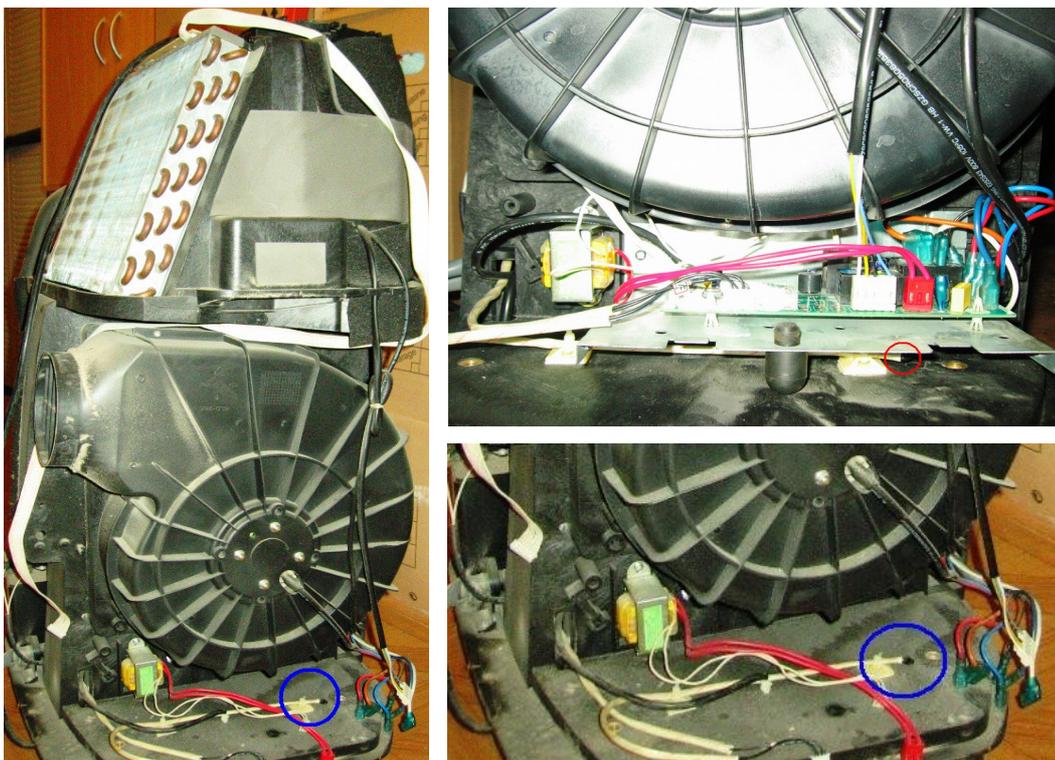
Ces informations détectées sont transmises à la carte électronique qui gère la régulation. Ajouté, à cela, la présence d'une sonde de température, sous cette carte électronique qui placée à un endroit non anodin (puisque située en dessous et non loin d'un gros relais) ne doit pas être étrangère, à cette précaution de mise en sécurité du climatiseur.

### **La sonde de température placée sous une tôle supportant la carte électronique**
