## OPERATIONS DE MAINTENANCE

### **Première opération : Déshabiller le climatiseur.**

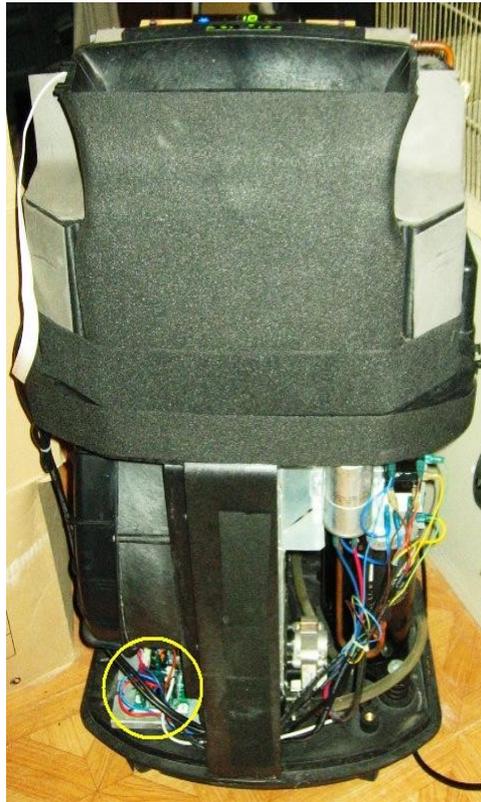
**Elle se trouve en bas de l'unité mobile et en dessous du ventilateur tangentiel du condenseur**

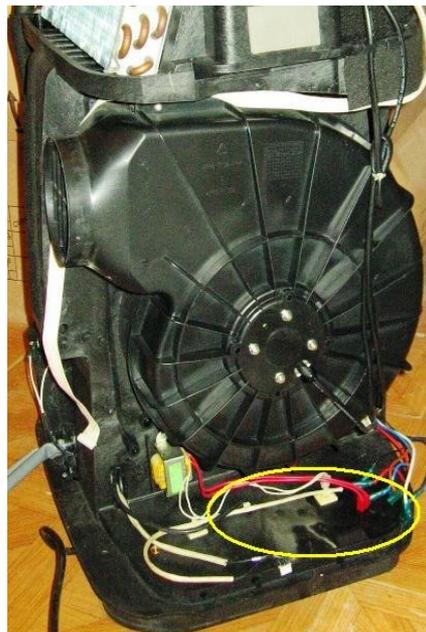
**Juste au dessus du «cercle» jaune, sur le bloc noir, on aperçoit les 4 écrous de fixation du moteur, entraînant le ventilateur tangentiel du condenseur**

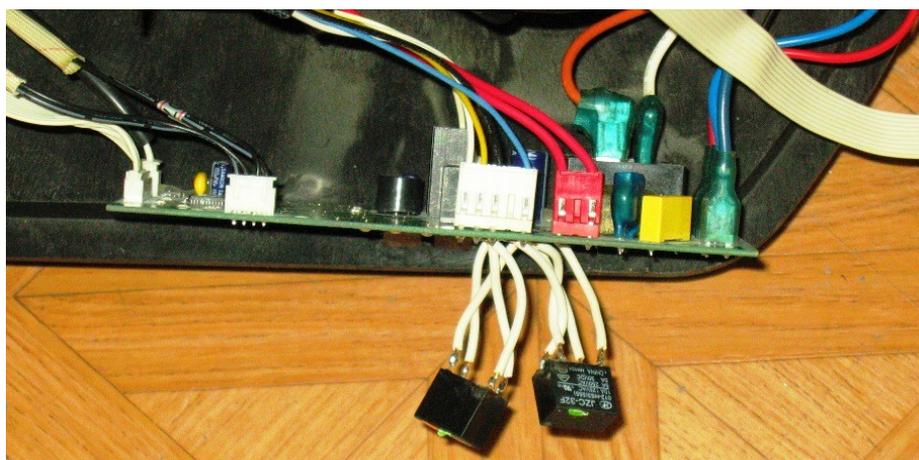
**Les deux relais sont déportés de leur emplacement d'origine, par des liaisons filaires très courtes**

En palpant les boîtiers des relais, je constate qu'ils ne chauffent pas anormalement et l'endroit où ils étaient implantés sur la carte électronique, non plus. Ce qui écarte d'ors et déjà 2 hypothèses sur 3.

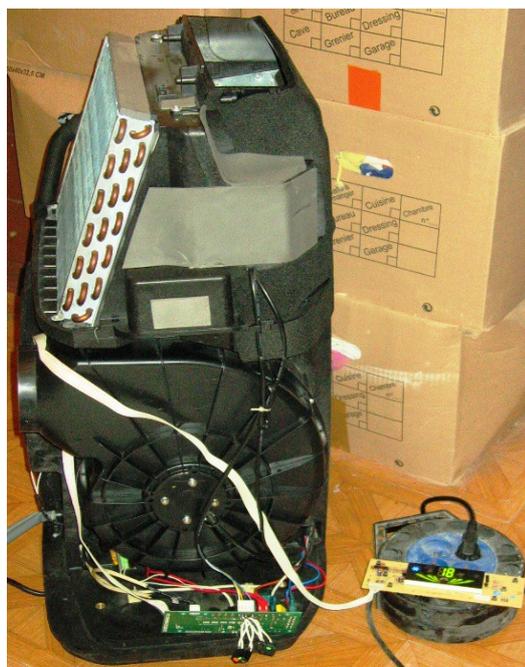
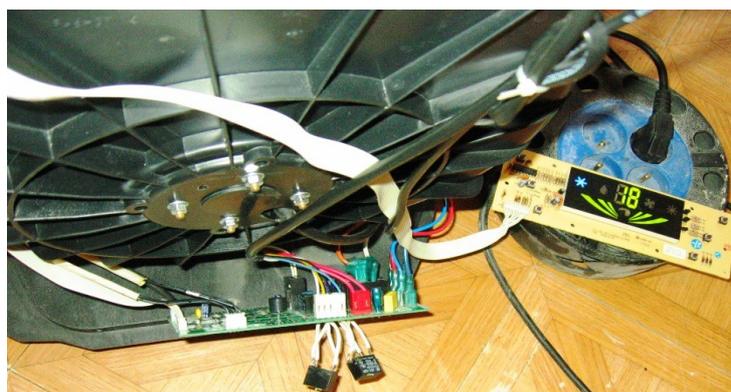
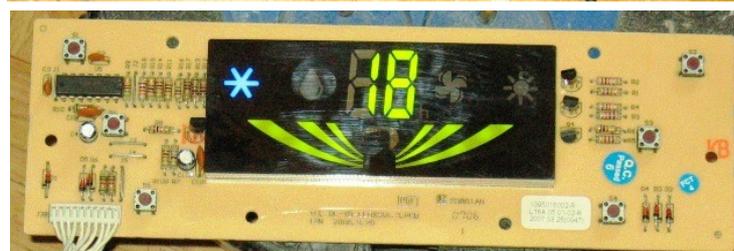
**La carte afficheur est déplacée à proximité immédiate de la carte électronique, pour une meilleure appréciation d'un éventuel défaut, lors de la phase de test**

Mais, en observant l'afficheur de l'unité mobile, sur la deuxième photo ci-dessus, celle-ci semble bien écarter, également, la troisième hypothèse.

En effet, toutes les fonctions sollicitées répondent parfaitement, que ce soit par la télécommande ou par les touches du panneau de commandes du climatiseur. En l'occurrence, ici, le climatiseur a été sélectionné, en mode réfrigération.

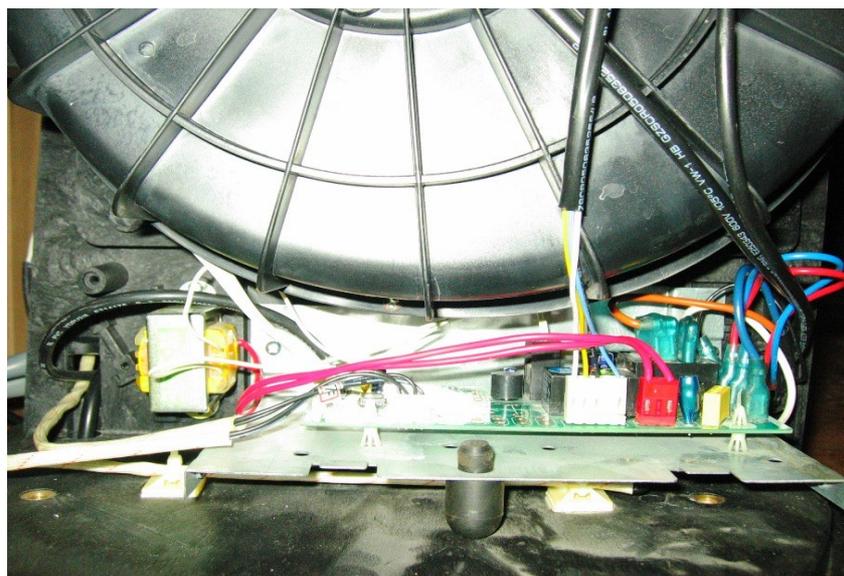
Afin de faciliter l'extraction des deux relais, j'ai dû ôter un connecteur (blanc) qui se trouve juste à côté du connecteur rouge, sur la photo ci-dessous.

**La carte électronique est en place et tous ses connecteurs ont été rebranchés**

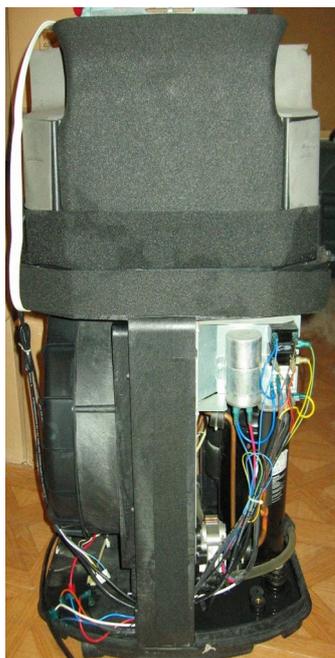
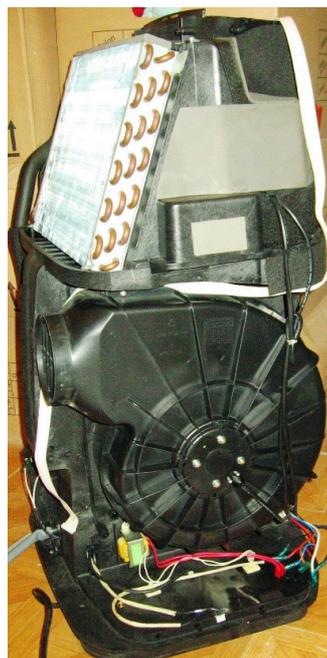
**Sur ces 2 vues d'ensemble, on aperçoit l'emplacement de la carte électronique de régulation avec ses connecteurs débranchés**
